SIMULAÇÃO LABORATORIAL DE DISPOSITIVOS PARA A ATENUAÇÃO DE EROSÕES LOCALIZADAS (“SCOUR APRON”) EM ESTRUTURAS DE DEFESA COSTEIRA EM CILINDROS GEOSSINTÉTICOS

Dissertação submetida para satisfação parcial dos requisitos do grau de
MESTRE EM ENGENHARIA CIVIL — ESPECIALIZAÇÃO EM HIDRÁULICA

DEPARTAMENTO DE ENGENHARIA CIVIL

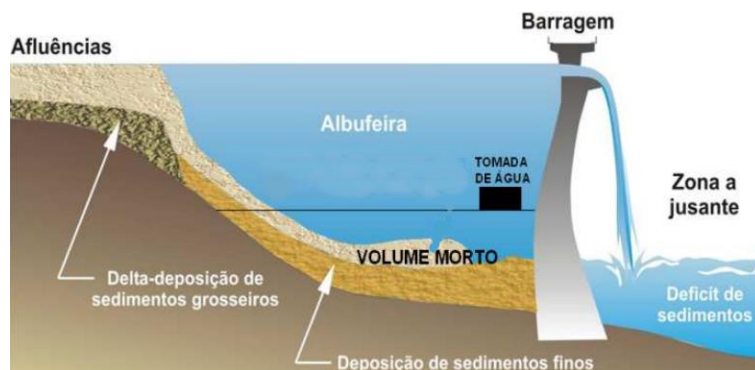
Figura 2.1. Padrão típico de deposição dos sedimentos nas albufeiras (Lameiro e Taveira Pinto (2009)).

A construção de barragens altera significativamente o fluxo sedimentar, formando deltas a montante da albufeira, assoreamento desta e erosão a jusante à restituição, da qual é exemplo a Figura 2.1 (Lysne *et al.*, 2003). As mesmas promovem a retenção de grande quantidade de sedimentos na albufeira, e funcionam como uma barreira física à sua passagem, principalmente aos de maiores dimensões, que ficam depositados a montante da albufeira resultado de uma diminuição da velocidade de escoamento e da tensão de arrastamento de fundo. A maior deposição de sedimentos dá-se a montante, no volume de armazenamento útil e não no volume morto (volume abaixo da cota mínima da tomada de água) (Lameiro, Taveira Pinto (2009). Sendo o propósito destas estruturas a amortização das cheias a jusante, e sendo as cheias os eventos em que há maior transporte de sedimentos para a zona estuária e litoral, apresenta um problema acrescido.

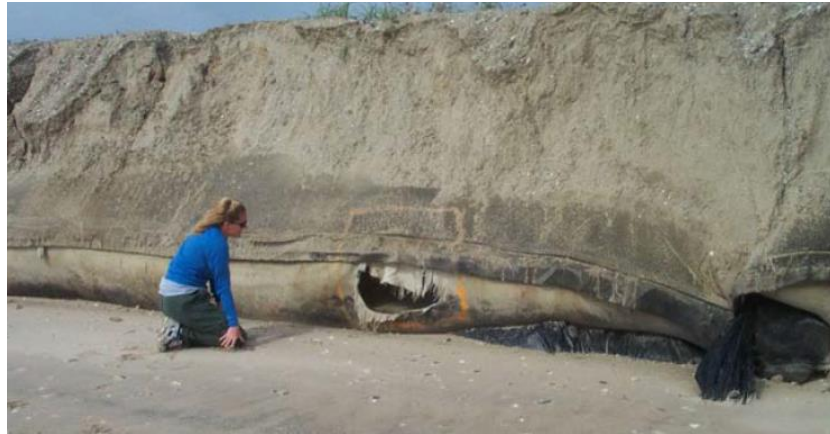
Figura 3.5. Perfuração de um *Geotube®* em Gilchrist West (Gibeaut J. *et al.*, 2001).

- Rasgos no sistema de confinamento, que podem ser por ação humana (casual ou propositada) ou por ação natural como o contacto com pedras e ramos afiados de árvores. Na figura 3.5 pode ver-se o caso de um Geotube® colocado em Gilchrist West que sofreu rutura localizada;
- Sobreposição defeituosa das juntas durante o processo construtivo;
- Enchimento excessivo do sistema de confinamento gerando elevadas tensões internas.

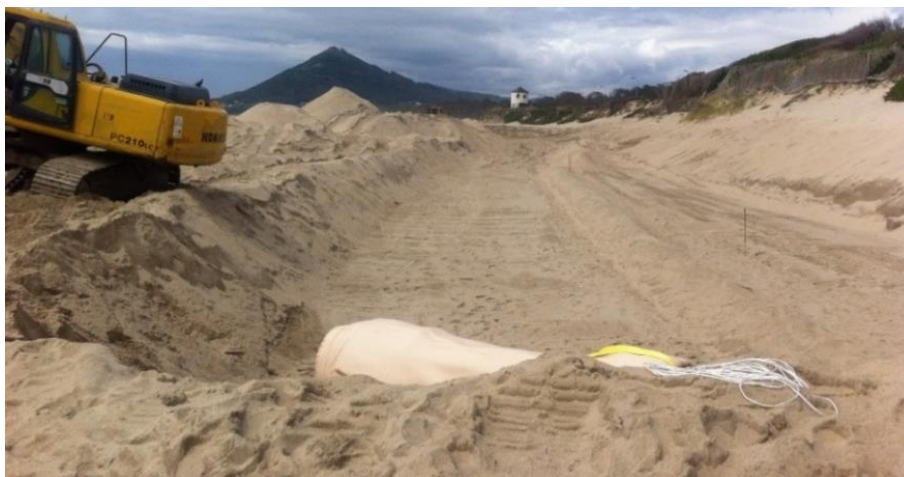
Figura 3.11. Cama de fundação do cilindro em geossintéticos e *scour apron* executados em Moledo do Minho, 1 de Julho de 2014 (Veloso Gomes, 2014).

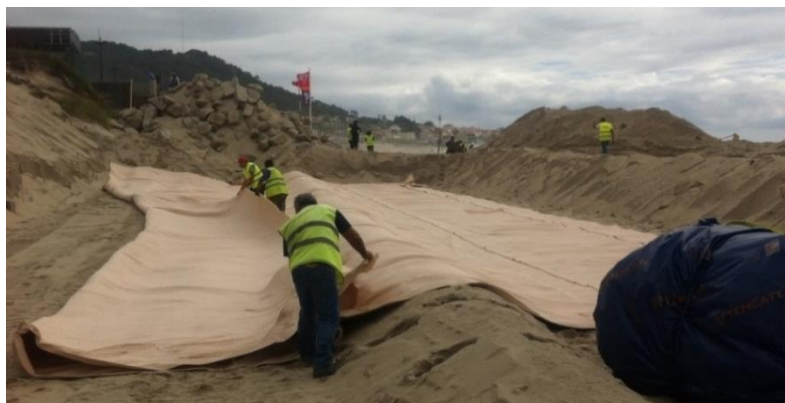
Figura 3.12. Colocação do cilindro em geossintéticos e scour apron em Moledo do Minho, 1 de Julho de 2014 (Veloso Gomes, 2014).

Em primeiro lugar, é feita a cama de fundação, tanto do sistema de confinamento em cilindro de geossintéticos como do *scour apron*, figura 3.11. De seguida, é desenrolada a tela de ancoragem rematada com o tubo de ancoragem, sob as respetivas camas de fundação. O cilindro é depois colocado e desenrolado no devido lugar com as respetivas entradas para enchimento, centradas e localizadas na parte superior do cilindro, conforme representado na figura 3.12. As entradas para o enchimento têm aproximadamente um diâmetro de 0.5 m, com espaçamento entre elas na ordem dos 15 m. No caso de em projeto se notar necessário recorrer a um maior número de entradas, esta distância pode ser encurtada (Bezuijen e Vastenburger, 2013). A tela prolonga-se por debaixo do cilindro até aos taludes e é devidamente amarrada a este.

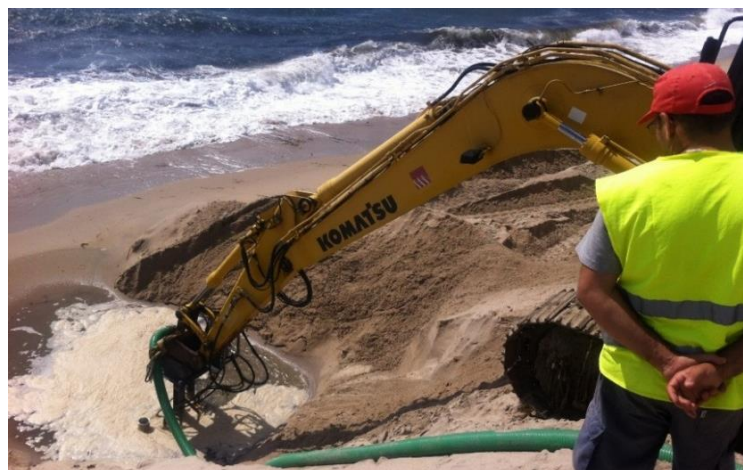
Figura 3.13. Zona de captação da água salgada para o enchimento do cilindro em geossintéticos e do tubo de ancoragem, por bombagem hidráulica, em Moledo do Minho, 1 de Julho de 2014 (Veloso Gomes, 2014).

areia e água, conforme é observado através da figura 3.13 ou então recorrendo a uma tremonha e a uma colher. Geralmente o rácio é 1 (areia) para 4 (água) ou então 1:5. A água que entra inicialmente na bombagem vai ser expulsa pelo tecido, graças à elevada permeabilidade do material geossintético, mas também através das entradas de enchimento, embora em menor escala. A percentagem de preenchimento do cilindro em geossintético é normalmente na ordem de 70 a 80% da área circular teórica, levando a que a altura de enchimento seja cerca de metade da largura do cilindro. A menor percentagem de enchimento estão associados cilindros mais “achatados”, com tendência ao rolamento significativamente inferior, logo com comportamento mais favorável a longo prazo perante erosões localizadas. Por outro lado, cilindros com menores alturas podem não responder de forma satisfatória a possíveis situações de galgamentos. Uma menor percentagem de enchimento facilita o movimento da areia dentro do cilindro levando a deformações neste (Kriel, 2012). Um aumento da percentagem de enchimento, aumenta as forças de tensão no tecido de geotêxtil, levando ao aumento da probabilidade de ocorrência de rolamento do cilindro em geossintéticos quando colocado numa fundação inclinada. De forma a combater este problema, na zona adjacente ao cilindro poderá existir uma ligeira sobrelevação, geralmente denominada “pescoço de cavalo”, que para além de promover uma defesa complementar ao *scour apron* contra infraescavações, funciona como impedimento ao rolamento do cilindro. Na figura 3.14 está representado o aspeto da estrutura depois do enchimento do tubo de ancoragem, em que é bem perceptível o pescoço de cavalo referido.

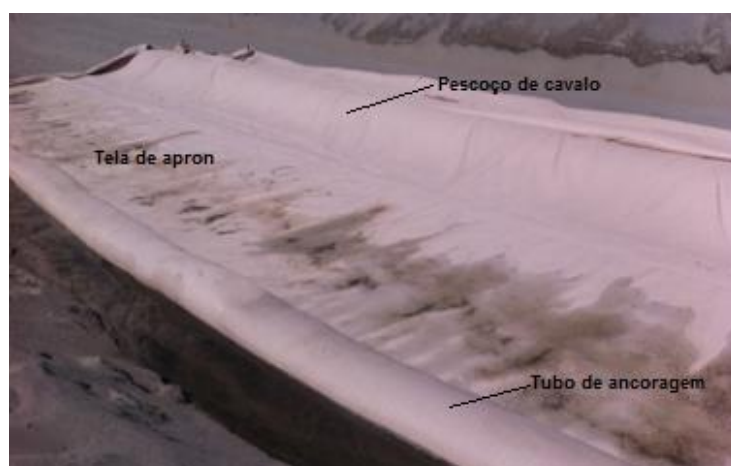
Figura 3.14. Aspecto da estrutura após enchimento do tubo de ancoragem por bombagem hidráulica em Moledo do Minho, 1 de Julho de 2014 (adaptado de Veloso Gomes, 2014).

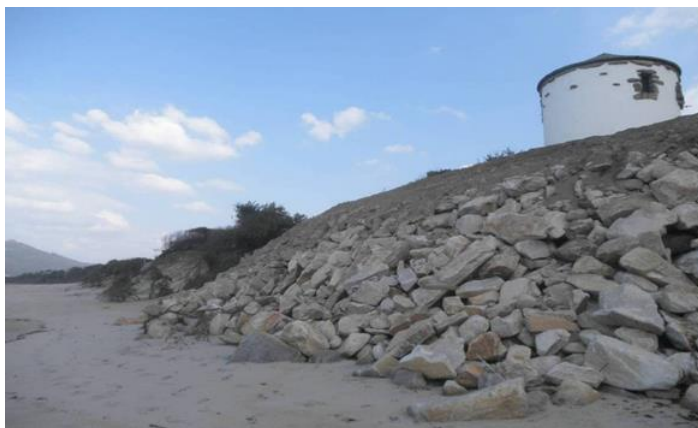
Figura 3.26. Moinho com a intervenção em enrocamento (4 Março 2011) (Veloso Gomes e das Neves, 2011).

No Inverno de 2010/2011, devido a condições severas de agitação associadas a marés vivas, a norte da estrutura aderente implantada na marginal urbana de Moledo do Minho, verificaram-se acentuadas erosões e também o recuo da duna. A arriba de erosão aproximou-se bastante de um moinho secular, que se encontrava a aproximadamente 280 m a norte da estrutura aderente, figura 3.25. Este fenómeno foi gradual. Em 2001 o moinho distanciava-se 30 m da base da duna, em setembro de 2010 apenas 12 m da arriba de erosão da duna e em fevereiro de 2011 a distância era praticamente nula. Em situação de emergência, a autarquia procedeu a uma proteção da envolvente do moinho com enrocamento não arrumado, figura 3.26.

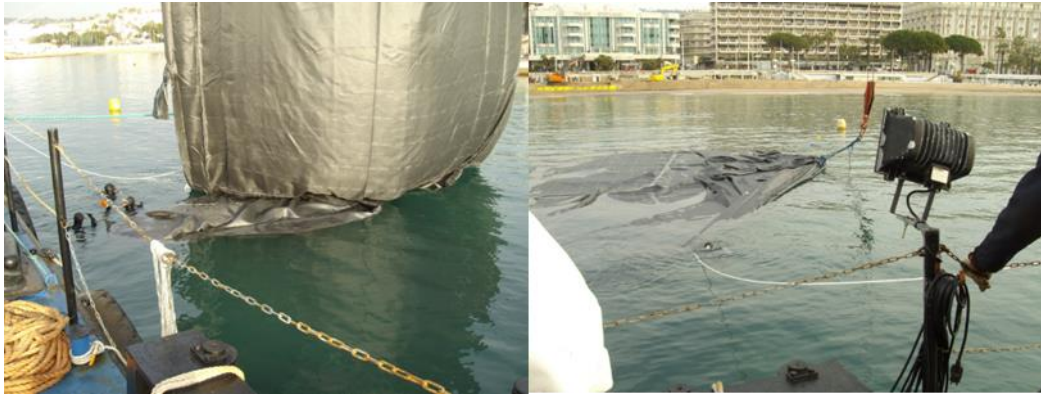
Figura 3.33. Monitorização durante a construção da estrutura. [66] [67]

O projeto foi regularmente monitorizado durante a fase de construção, figura 3.33.

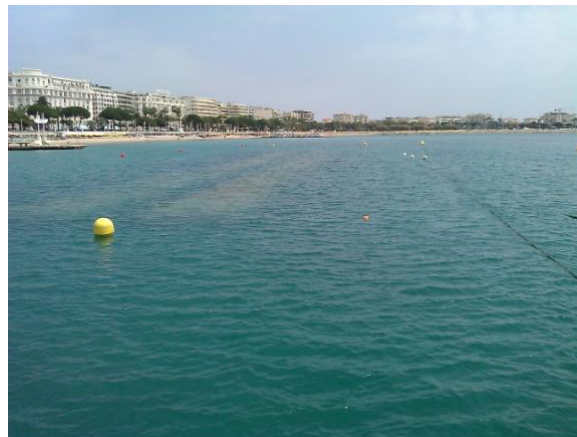
Figura 3.34. Quebramar submerso. [70]

Devido ao desenvolvimento da flora sobre a estrutura, a cor escura dos cilindros em geossintéticos e do *scour apron* deixa de ser perceptível passado algum tempo. Como se pode ver através da figura 3.34, tirada meses após a construção, o quebramar submerso passa despercebido.

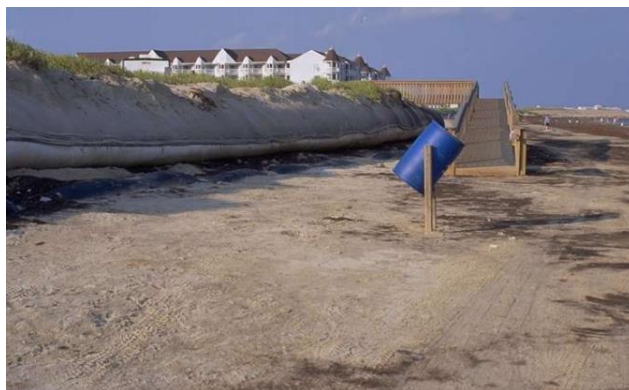
Figura 3.37. Exposição total da estrutura devido a fenómenos de erosão (Gibeaut J. *et al.*, 2001).

Sendo os cilindros em geossintéticos uma técnica de proteção costeira recente, a sua eficácia na proteção contra fortes tempestades nunca foi testada, bem como os fenómenos de erosão localizada. O constante embate das ondas leva à rápida remoção da areia de recobrimento, levando à exposição precoce de toda a estrutura, figura 3.37. A perda de areia na base do cilindro leva ao deslocamento do mesmo em direção ao mar e o contacto com elementos cortantes, como pedras e ramos de árvores, podem levar à perfuração do cilindro e do *scour apron*.

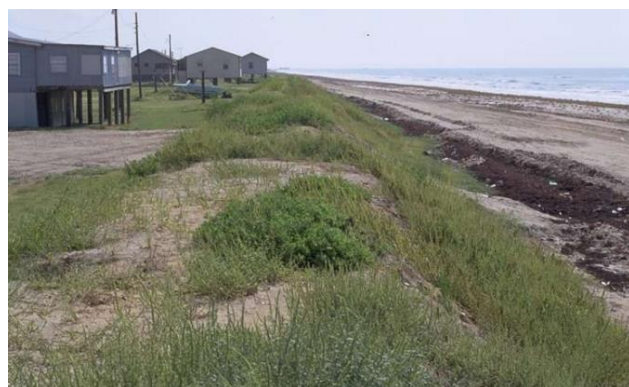
Figura 3.38. Recobrimento com areia e revegetação (Gibeaut J. *et al.*, 2001).

Em certos locais os cilindros foram danificados ou até mesmo destruídos, devido às elevadas erosões a que estiveram sujeitos. Para prevenir situações futuras foi fundamental manter os cilindros cobertos de areia, bem como manter a praia em frente destes, figuras 3.38 e 3.39, respetivamente. Na ocorrência de perfurações dos cilindros, devem ser reparados o mais rapidamente possível.

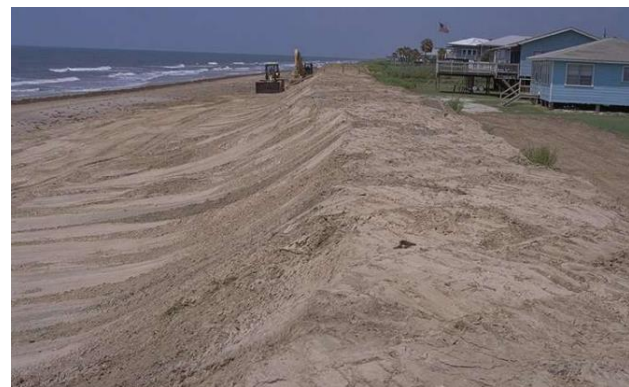
Figura 3.39. Alimentação da praia (Gibeaut J. *et al.*, 2001).

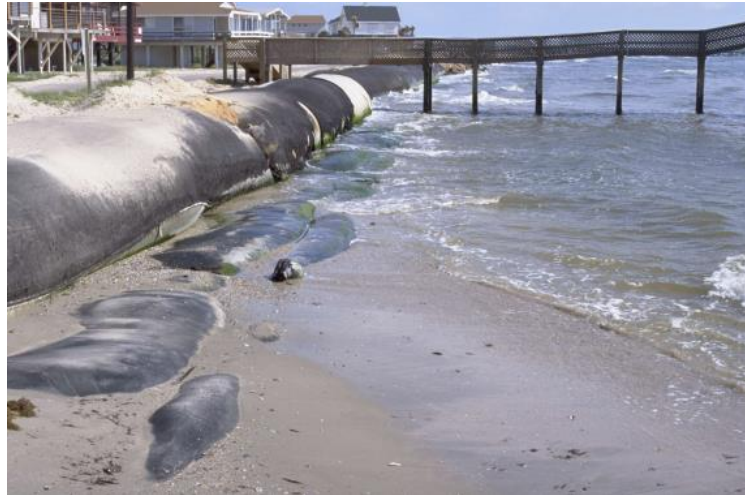
Figura 3.40. *Treasure Island* a 19 de Julho de 2001 (Gibeaut J. *et al.*, 2001).

A figura 3.40 retrata a situação em *Treasure Island* a 19 de julho de 2001 e como se vê está exposta em praticamente toda a sua extensão. Acabou por em novembro de 2001 ser totalmente destruída por agitações severas e suspeita-se que também devido a degradação provocada, ao nível do material geossintético, por radiações UV.

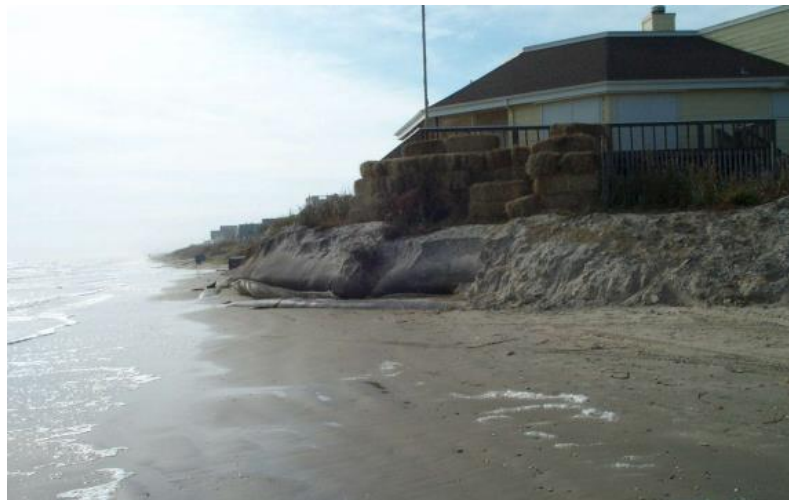
Figura 3.41. *Pirates Beach* a 15 de novembro de 2001 (Gibeaut J. *et al.*, 2001).

A situação, a 15 de novembro de 2001, em *Pirates Beach* não é também muito satisfatória. A estrutura longitudinal aderente foi implementada como reforço dunar e ao mesmo tempo como proteção de uma edificação que já estava construída aquando do projeto. Nesta zona a praia é particularmente estreita pelo que a alimentação com areia da mesma e o recobrimento da estrutura é particularmente difícil, figura 3.41.

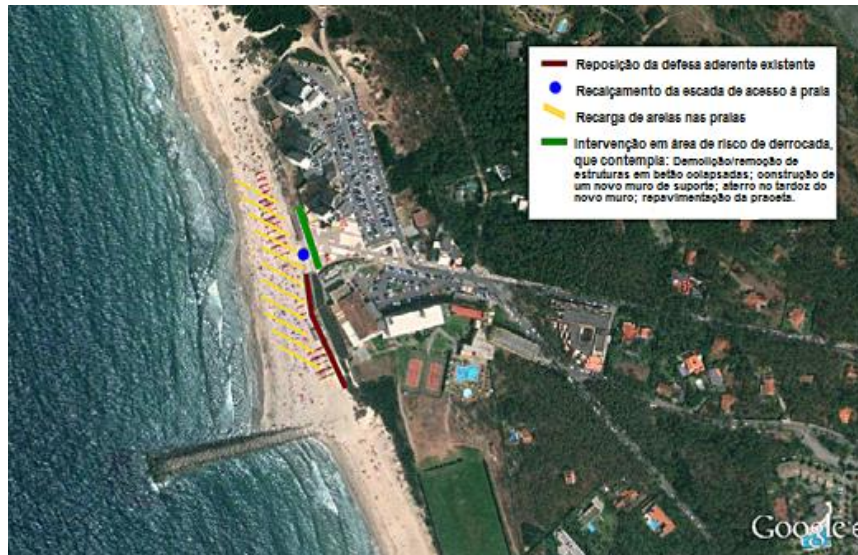
Figura 4.2. Localização das intervenções referentes às fases 1 e 2 (Adaptado de Veloso Gomes e Rosa Santos, 2014).

Na figura 4.2 está representada esquematicamente o local, bem como as medidas adotadas referentes à fase 1 e 2. Aqui é também visível o esporão de Ofir (a sul), o hotel, a plataforma (praqueta) de acesso à praia urbana e as 3 torres com 14 pisos cada

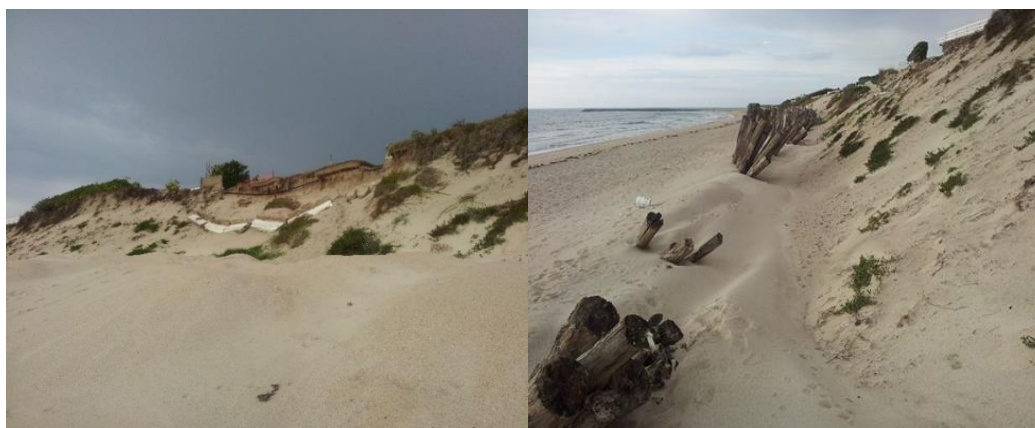
Figura 4.5. Extensão dunar afetada pela erosão e muro colapsado de logradouro de vivenda (à esquerda). Paliçada com descontinuidades ao longo da extensão dunar (à direita) (Veloso Gomes e Rosa Santos, 2014).

As paliçadas descontínuas, visíveis na figura 4.5 à direita, tinham o objetivo de proteger vivendas sujeitas ao fenómeno de erosão, nomeadamente a 2ª, 3ª e 4ª vivenda. As estacas inclinadas têm diâmetros na ordem dos 0.20 a 0.40m.

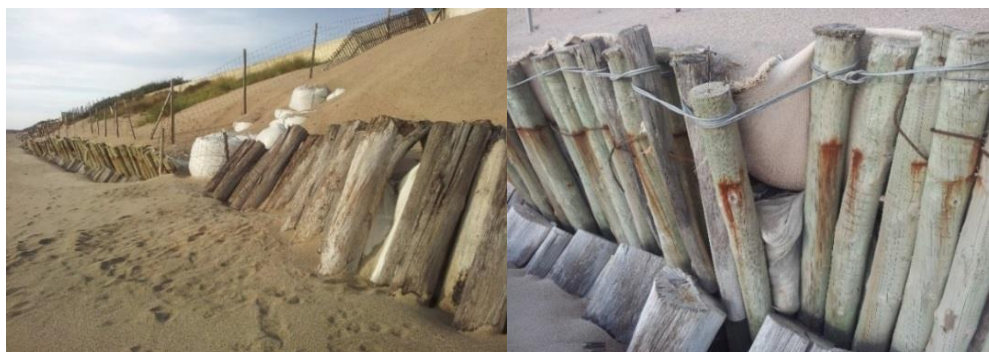
Figura 4.7. Mudança da tipologia das paliçadas a norte da 4ª vivenda (à esquerda). Paliçada regular, tela de geotêxtil e geobags, para proteger a 5ª vivenda (à direita) (Veloso Gomes e Rosa Santos, 2014).

Na figura 4.7 são visíveis as paliçadas situadas a norte da 4ª vivenda e à frente da 5ª vivenda. A figura 4.8 retrata a proteção em enrocamento à frente da 7ª vivenda e a vista a norte da 8ª vivenda, limite norte das intervenções efetuadas.

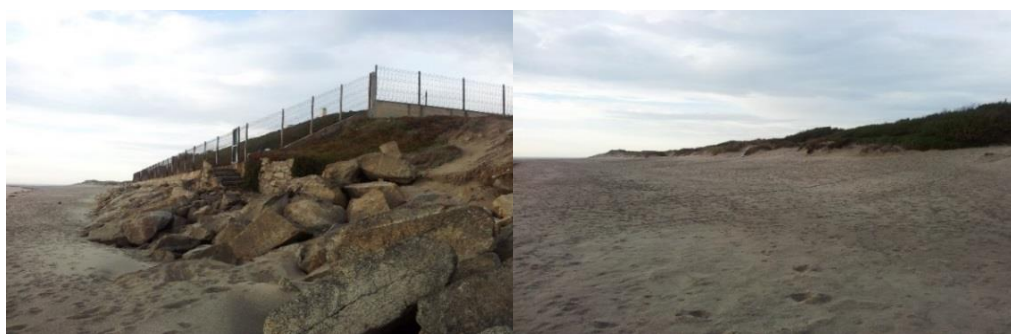
Figura 4.8. Limite norte do enrocamento desarrumado na proteção da 6ª vivenda e início do enrocamento arrumado na 7ª vivenda (à esquerda). Vista para norte do cordão dunar a partir da 8ª e última vivenda, onde não foram feitas intervenções (à direita) (Veloso Gomes e Rosa Santos, 2014).

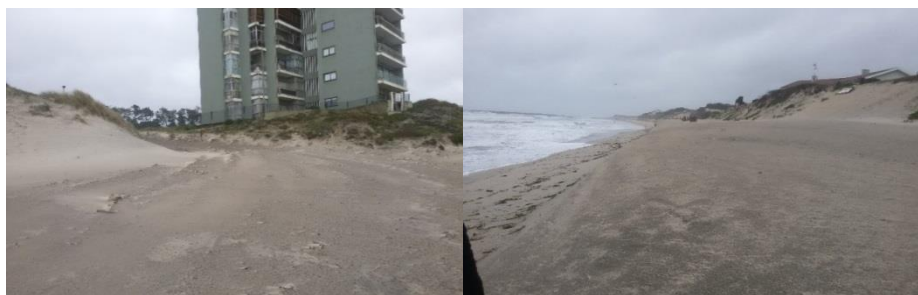
Figura 4.11. Acesso à praia a norte da última torre (à esquerda). Vista para norte a partir da zona à frente da última torre (à direita) (janeiro de 2016).

Como se pode ver nas figuras 4.10 e 4.11 a situação junto à última torre é desejável, toda a estrutura longitudinal aderente em cilindros de geossintético permanece devidamente recoberta com areia.

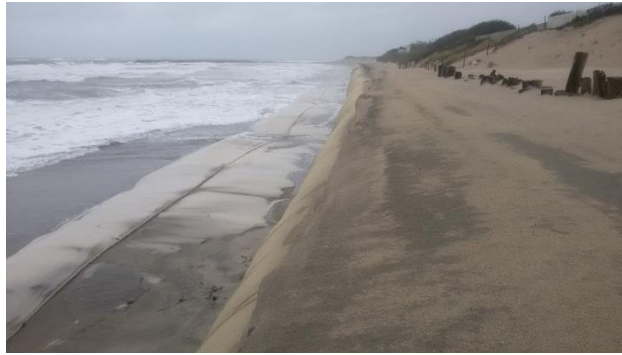
Figura 4.12. Início da paliçada com descontinuidades, a partir da primeira vivenda, bem como da estrutura longitudinal aderente (janeiro de 2016).

Em frente à primeira vivenda, figura 4.12, vê-se que a areia de recobrimento na zona frontal do cilindro sofreu erosão, ficando o mesmo a descoberto bem como a tela de *apron*.

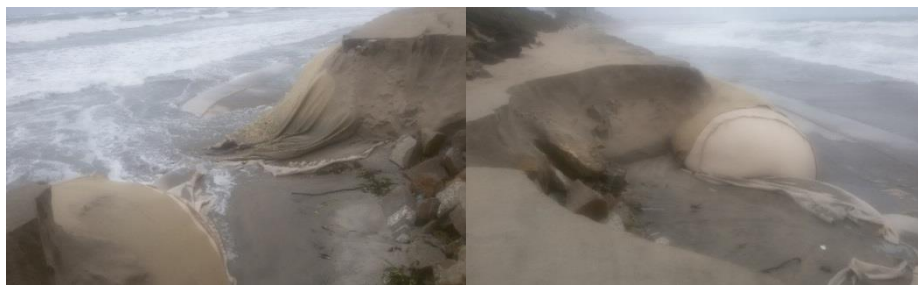
Figura 4.13. Rutura e perda da areia de enchimento de um cilindro entre a 6ª e 7ª vivenda (janeiro de 2016).

Verificou-se um fenómeno grave de erosão ao nível da zona das juntas entre dois cilindros, entre a 6ª e 7ª vivenda, levando ao rompimento e gradual perda de areia de enchimento de um deles, figura 4.13. Crê-se que a causa que deu origem a este fenómeno foi de origem mecânica, casual ou prepositada. A não intervenção atempada para a correção do rasgo com 1 m de extensão provocou a progressão do fenómeno para 10 m de extensão.

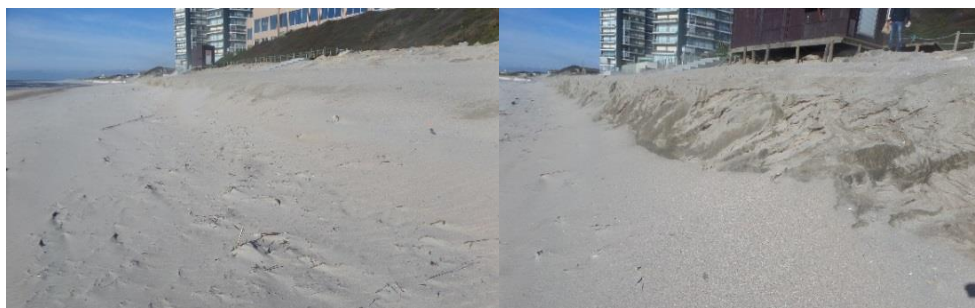
Figura 4.14. Vista para norte (à esquerda) a partir da praia a sul das torres. Pormenor da arriba de erosão a sul das torres (à direita) (2 de março de 2016).

Como se pode ver na figura 4.14, a sul das torres, zona que não está protegida pela estrutura longitudinal aderente em cilindros de geossintéticos, está a ocorrer a formação de uma acentuada arriba de erosão.

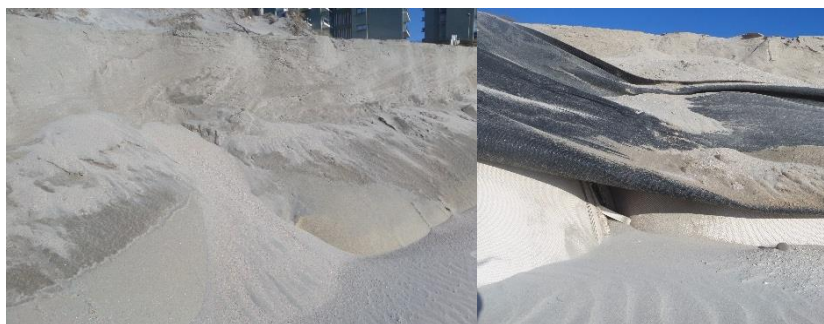
Na figura 4.15 estão representadas duas imagens, ambas situadas a norte das torres, estando a do lado esquerdo mais a sul que a do lado direito. É bem visível a tendência preferencial de erosões na zona de justaposição dos cilindros, sendo um aspeto a ter especial atenção em obras futuras.

Figura 4.15. Pormenores da secção nas juntas dos cilindros em duas zonas distintas (2 de março de 2016).

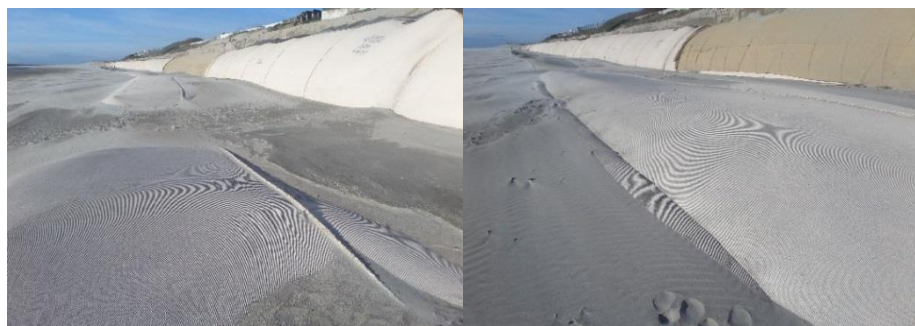
Na figura 4.16 é visível a situação nas secções frontais à 2ª e 3ª vivenda. Como se vê, o cilindro até à sua face superior, inclusivé, está completamente exposto. A tela de geotêxtil foi também “levantada”, e deixou de cumprir as suas funções de proteção contra erosões e radiações UV, por exemplo. Na imagem do lado direito é bem visível que a tela de *apron* e uma parte do cilindro de ancoragem, estão também a descoberto.

De notar, que na visita ao local, ao caminhar sobre a tela, esta “afundava”. Este fenómeno pode ser devido à conjugação de dois fatores principais: erosões na base do tubo de ancoragem que leva a perda de areia de fundação e entrada de água na zona das juntas sobrepostas da tela de *apron*.

Figura 4.16. Cilindro em geossintéticos e *scour apron* expostos em frente à 2ª e à 3ª vivenda (à esquerda). Pormenor do *scour apron* à frente da 3ª vivenda (à direita) (2 de março de 2016).

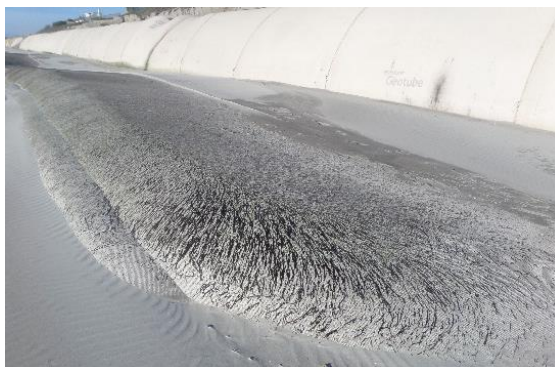
A figura 4.17 retrata o desenvolvimento da flora marítima sobre o *scour apron*. Indo ao encontro de uma das preocupações tidas em conta aquando da escolha do material geotêxtil em obras marítimas, que é a permissão do desenvolvimento de organismos vivos sobre as mesmas.

Figura 4.17. Desenvolvimento da flora marítima sobre o *scour apron* (2 de março de 2016).

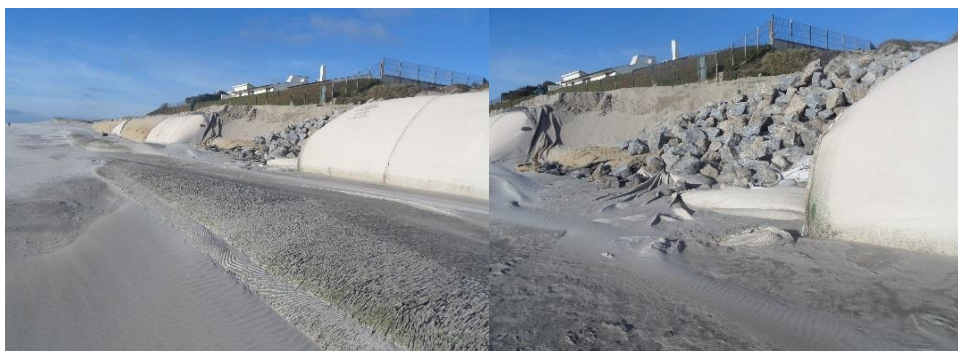
O fenómeno de instabilidade na zona entre a 6ª e 7ª vivenda, visível na figura 4.18, tinha já sido notado aquando da visita ao local em janeiro. Como não foi tomada qualquer medida o rasgo está já com 10 m de comprimento.

Figura 4.18. Rutura e perda da areia de enchimento de um cilindro entre a 6ª e a 7ª vivenda (2 de março de 2016).

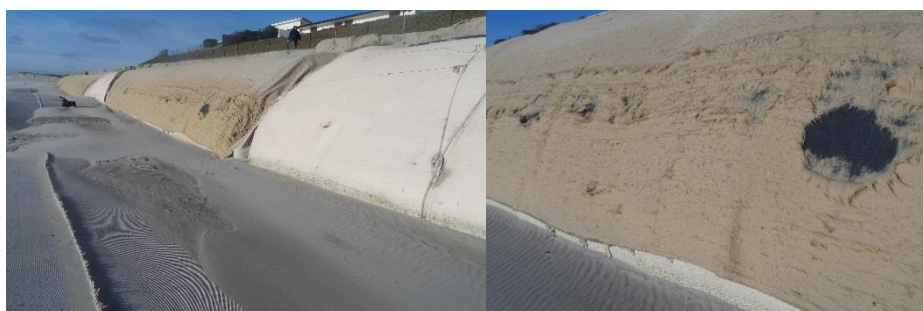
A figura 4.19 expõe a secção em frente à 7ª vivenda, em que partes do cilindro estão protegidos pela tela de geotêxtil e outras não. A imagem da direita retrata em promenor uma das várias ruturas da tela de geotêxtil ao longo da estrutura, provando que não cumpre as funções a que tinha sido proposta.

Figura 4.19. Secção da estrutura aderente em cilindros de geossintéticos em frente à 7ª vivenda (à esquerda). Pormenor da tela de geotêxtil (à direita).

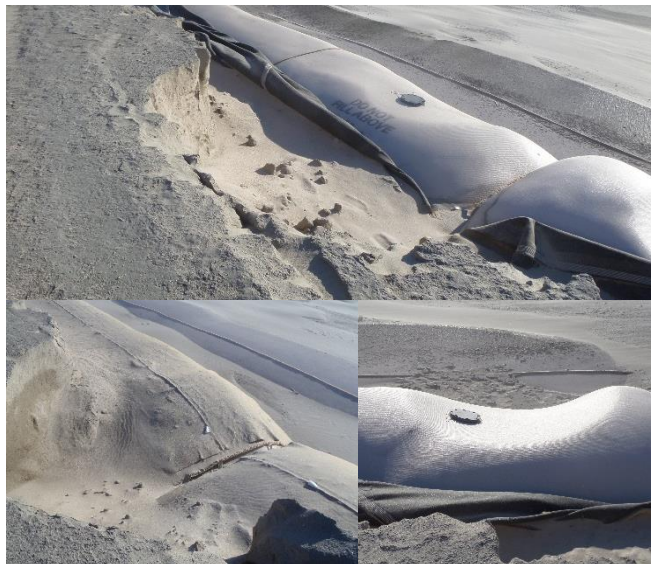
Com a figura 4.20 pretende-se dar uma ideia explícita do comportamento da estrutura na zona de justaposição dos cilindros, vista a partir da arriba de erosão. Como se vê, a erosão do talude no tardo da estrutura é bem mais significativa que nas zonas adjacentes. De referir também as perdas de areia de enchimento junto à abertura de enchimento.

Figura 4.20. Pormenor de erosões nas juntas e nas entradas de enchimento (2 de março de 2016).

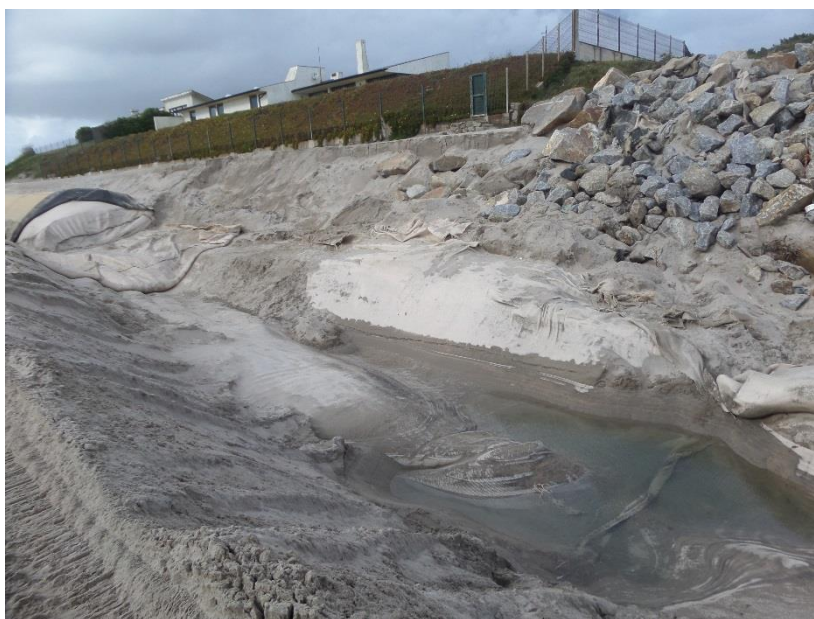
Figura 4.21. Início dos trabalhos de recuperação do cilindro danificado (junho de 2016).

A 14 de junho de 2016 deu-se início aos trabalhos de recuperação da zona em que ocorreu a rutura de um dos cilindros que compõe a estrutura longitudinal aderente. A medida passou por retirar o cilindro danificado e colocar um novo. A figura 4.21 retrata a fase inicial dos trabalhos, em que o cilindro antigo já foi esvaziado e removido.

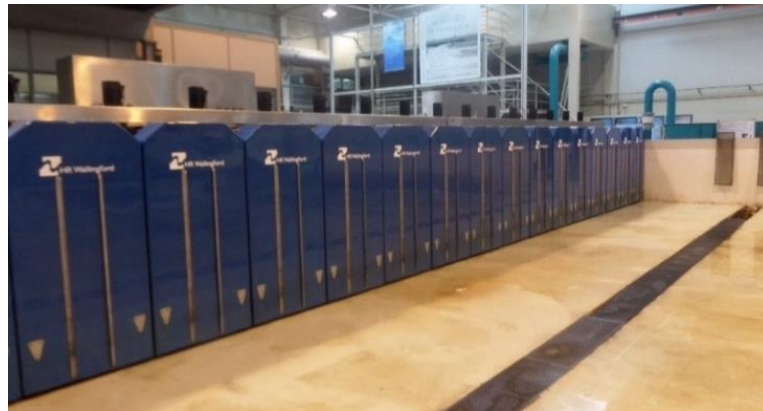
O tanque de ondas instalado no Laboratório de Hidráulica (LH) da SHRHA da FEUP é dotado de um sistema de geração de agitação marítima constituído por: uma unidade de controlo e um computador de geração de sinal localizados na sala de controlo, e pela máquina de geração localizada no interior do tanque de ondas (Rosa-Santos, 2010). Este último está retratado na figura 5.4 e ocupa a totalidade da largura do tanque, 12 m, e é composto por 16 pás batedoras do tipo pistão, com 0.75 m de largura cada,

acionados por motores elétricos e podem movimentar-se de forma independente na direção horizontal. A medição instantânea da elevação da superfície livre é feita por sondas de nível hidrodinâmico.

Figura 5.4. Conjunto de Batedores do sistema de Geração de Ondas *HR Wallingford*.

As pás batedoras têm os próprios movimentos autónomos entre si, o que permite uma elevada flexibilidade no seu funcionamento, permitindo a geração de múltiplos estados de agitação marítima com apenas uma ou várias direções, funcionando em serpente ou usando apenas certos batedores. O funcionamento do sistema está limitado a profundidades de água até 1 m, gerando ondas com alturas, períodos e frequências variáveis em função da profundidade da água pretendida, da capacidade de geração dos batedores e do limite físico de rebentação (Porto, 2013).

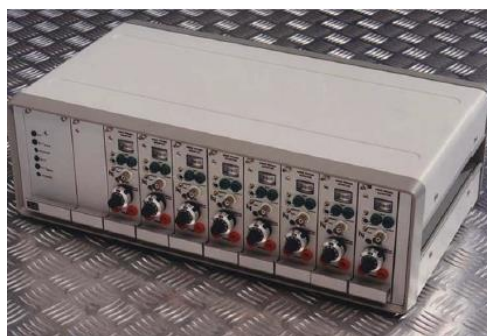
O *datalogger* das sondas de nível está representado na figura 5.9. Durante os ensaios foram utilizados 2 destes, representados na figura 5.8 à esquerda. Estes são correntemente conhecidos por borde 0 (em baixo) e borde 1 (em cima).

Figura 5.9. *Datalogger* das sondas de nível (fonte: das Neves, 2011).

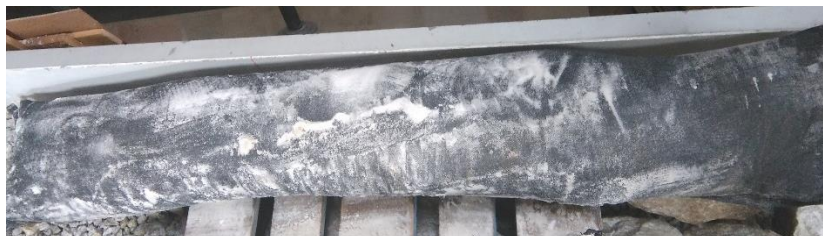
O material geossintético tanto do cilindro como do *scour apron* é o GT600M. Embora na obra de Ofir tenha sido utilizado o GT1000MB, esta diferença de material entre o modelo e o protótipo não vai trazer grandes discrepâncias ao nível dos resultados pois as características dos mesmos são semelhantes como foi descrito em 3.5.4. Outra condicionante que obrigou a ser utilizado este material é que ao nível da fábrica da TenCate®, na Holanda, quando se produzem estes modelos reduzidos para testes em laboratório é utilizado o geossintético GT600M. Tanto o cilindro como o *scour apron* estão representados nas figuras 5.10 e 5.11, respetivamente.

Figura 5.10. Cilindro em geossintéticos, utilizado na atividade laboratorial.

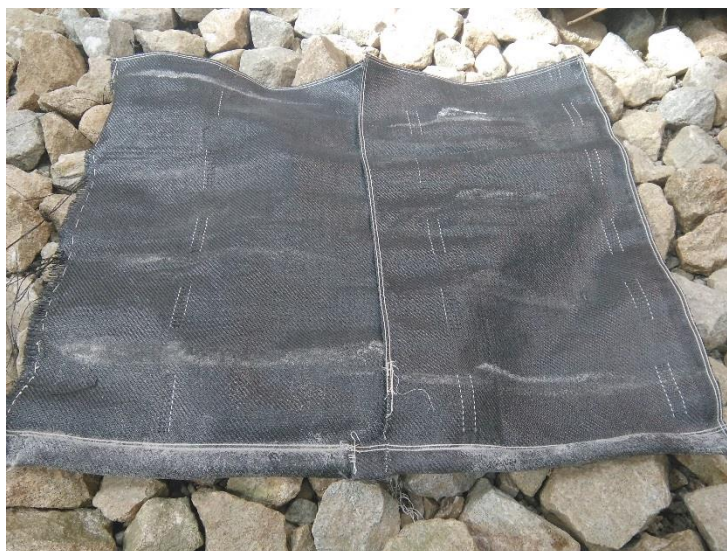
Figura 5.11. *Scour apron*, utilizado na atividade laboratorial.

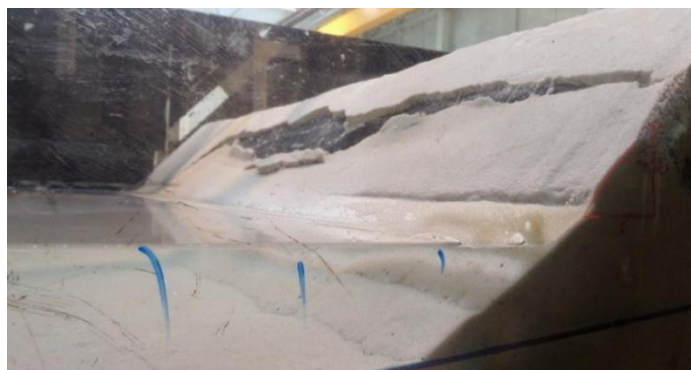
Para o ADV funcionar corretamente é necessário que a base esteja dentro de água a uma distância mínima de 0.6 m da areia, e para isso ser possível ao longo de todo o perfil tem-se que encher o tanque até 0.56 m antes de realizar o ensaio, fazer a medição do perfil e depois voltar a esvaziar o tanque até 0.46 m, para realizar o ensaio. Todo este processo é muito moroso e como se pode ver pela figura 5.13 durante o enchimento de mais 10 cm do tanque para poder efetuar as medições começaram a verificar-se grandes erosões. O perfil, antes de efetuar as medições, ainda teria de ser arranjado. Este dispositivo rapidamente se mostrou inadequado, pois era muito moroso e não era viável tendo em conta o tempo disponível no laboratório.

Figura 5.13. Erosão no recobrimento do cilindro aquando do esvaziamento do canal.

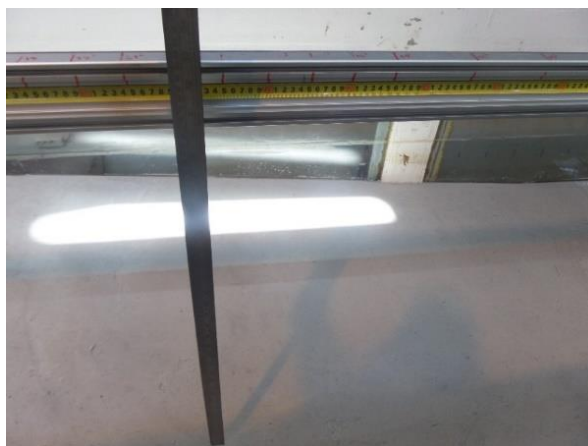
Fez-se uma primeira medição com a sonda ADV que acabou por não ser utilizada. Optou-se então por utilizar uma régua metálica em vez do sistema ADV, como está representado na figura 5.14.

Desenhou-se na barra metálica a malha de medição, de espaçamento entre medições decrescente à medida que a secção se aproxima do sistema de confinamento em cilindros de geossintéticos. Sendo o objetivo focal dos ensaios, o estudo das infraescavações, fazia sentido um estudo mais pormenorizado na zona do cilindro em geossintéticos. As medições eram feitas, aproximadamente a meio do modelo. Este método, embora menos moroso, tem uma precisão inferior relativamente ao sistema ADV.

Figura 5.14. Instrumento de medição através de uma régua metálica.

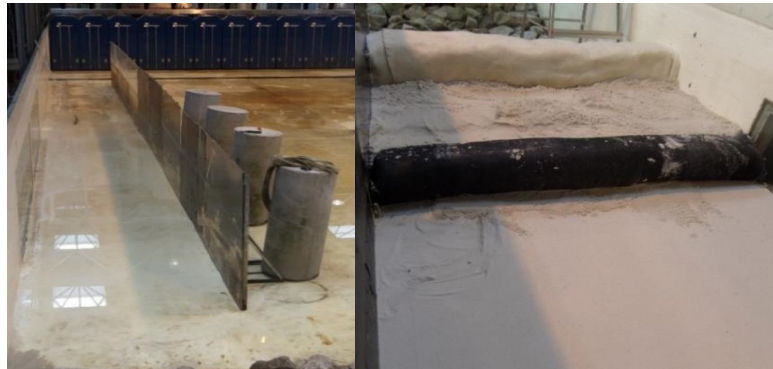
Figura 5.18. Canal onde será construído o modelo (à esquerda). Colocação do cilindro em geossintéticos (à direita).

Depois de definidas todas as características do modelo, deu-se início à sua construção. Numa primeira fase foi definido o canal de 1.5 m de largura junto à parede do tanque de ondas, apresentado na figura 5.18 à esquerda. Entre as várias placas que definiam o canal foi colocada fita adesiva de forma a evitar a saída exagerada de areia pelas fissuras aquando dos ensaios. De forma a não haver perdas de areia na

Após a colocação dos sacos de areia, foram recobertos com uma tela de geotêxtil de forma a não haver fugas de areia nas zonas de justaposição entre sacos. De seguida, foi transportada a areia necessária à definição do perfil de praia, talude de recobrimento e duna com o auxílio de um Big Bag. Depois de definido o perfil de praia, de inclinação 1V:12H, a sotamar do canal foi colocado o cilindro em geossintéticos com 32 cm de diâmetro, figura 5.18 à direita.

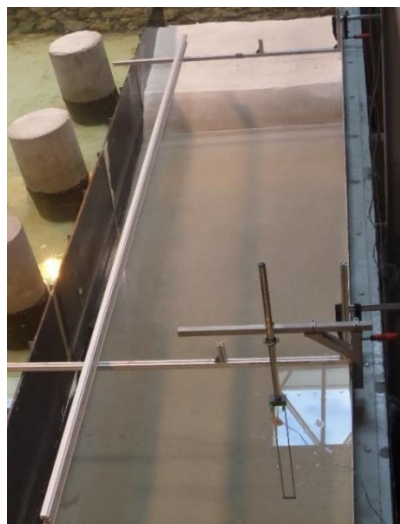
Finalmente foi instalado o sistema de apoio utilizado para a medição dos perfis de fundos, que é constituído por duas barras transversais ao modelo que servem de apoio a outra barra longitudinal ao mesmo onde foi marcada a malha de medição. Por fim, foi colocada a areia respeitando as alturas e as inclinações dos taludes definidos anteriormente. A figura 5.19 retrata o aspeto final do modelo em planta.

Figura 5.19. Aspeto final do modelo Planta0.SérieA.

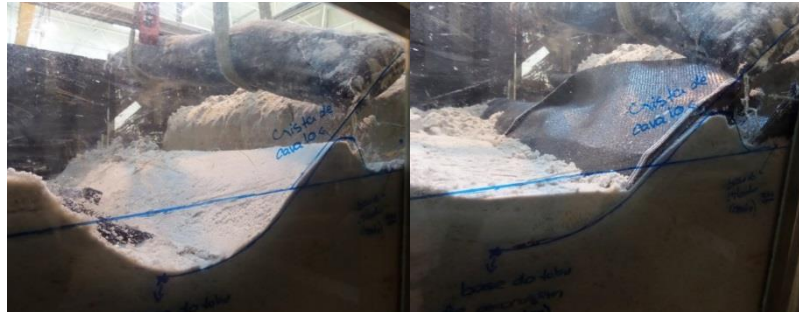
Depois de definidas todas as características do modelo, deu-se início à sua construção. Antes de mais foi necessário levantar o cilindro com a ajuda da máquina elevatória de forma a ser possível construir a base de apoio para o *scour apron*. Na figura 5.21 à esquerda, é visível a representação no vidro do perfil de praia, do talude de recobrimento e da geometria do *scour apron*, nomeadamente a posição do pescoço de cavalo, a base do tubo de ancoragem e a linha a seguir pela tela.

De seguida procedeu-se à colocação das duas telas, com uma sobreposição de 7.1 cm, figura 5.21 à direita. Colocaram-se os respetivos tubos de ancoragem ao nível pretendido e à medida que se ia estendendo a tela foi-se colocando areia por cima de forma a que não houvesse deslocamentos da posição pretendida.

Figura 5.21. Elevação do cilindro para construção do perfil de base para o *scour apron* (à esquerda). Colocação do *scour apron* (à direita).

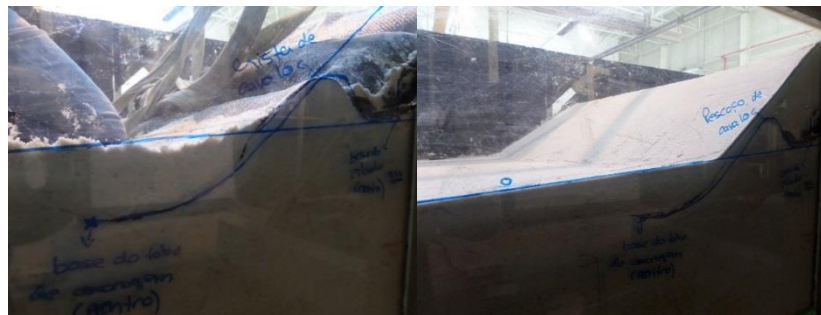
Após a colocação do *scour apron* posicionou-se devidamente o cilindro sobre o mesmo, figura 5.22 à esquerda.

Para finalizar, foi colocada a areia respeitando as alturas e as inclinações dos taludes definidos anteriormente. A figura 5.22 à direita retrata o aspeto final do modelo em perfil, visível a partir da segunda janela.

Figura 5.22. Colocação do cilindro em geossintéticos (à esquerda). Aspeto final do modelo Planta1.SérieB (à direita).

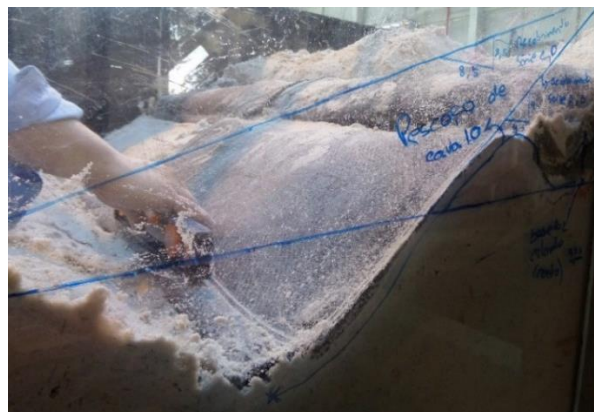
Primeiramente foi necessário retirar toda a areia que se encontrava acima do *scour apron* de forma a definir o perfil de fundos sobre onde iria ficar apoiado. Posteriormente colocou-se o *scour apron*, figura 5.29 e recobriu-se com areia. Finalmente definiu-se o talude de recobrimento e o perfil de fundos ao longo de toda a extensão do modelo. A figura 5.30 retrata o aspeto final do modelo, visível a partir da segunda janela.

Figura 5.29. Colocação do scour apron.

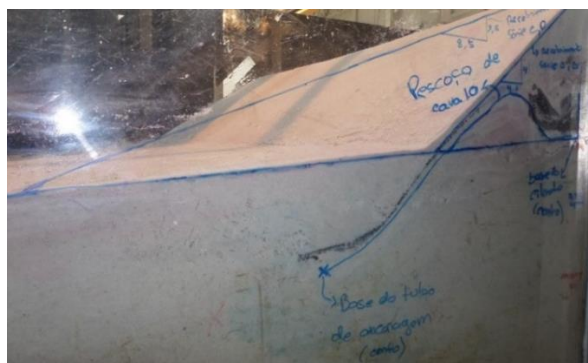
Figura 5.30. Aspeto final do modelo Planta1.SérieE.

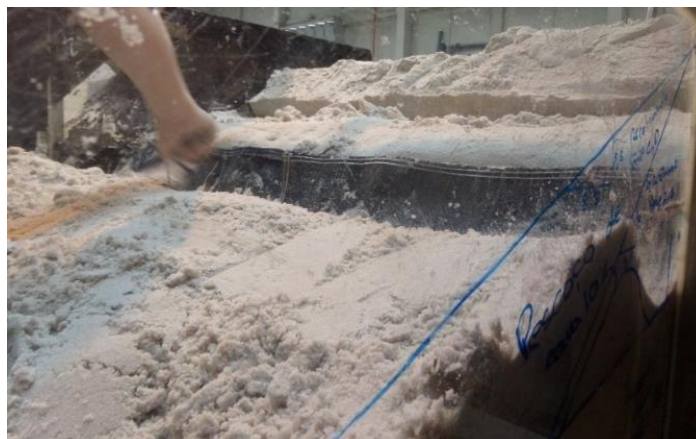
Depois de definido o perfil onde ficaria apoiado o *scour apron*, e da colocação do mesmo pousou-se novamente o cilindro na mesma posição, sobre a tela de *apron*. As figuras 5.32 e 5.33 retratam, respetivamente, o referido procedimento.

Figura 5.33. Preparação do *scour apron* onde sobre o qual será colocado o cilindro.

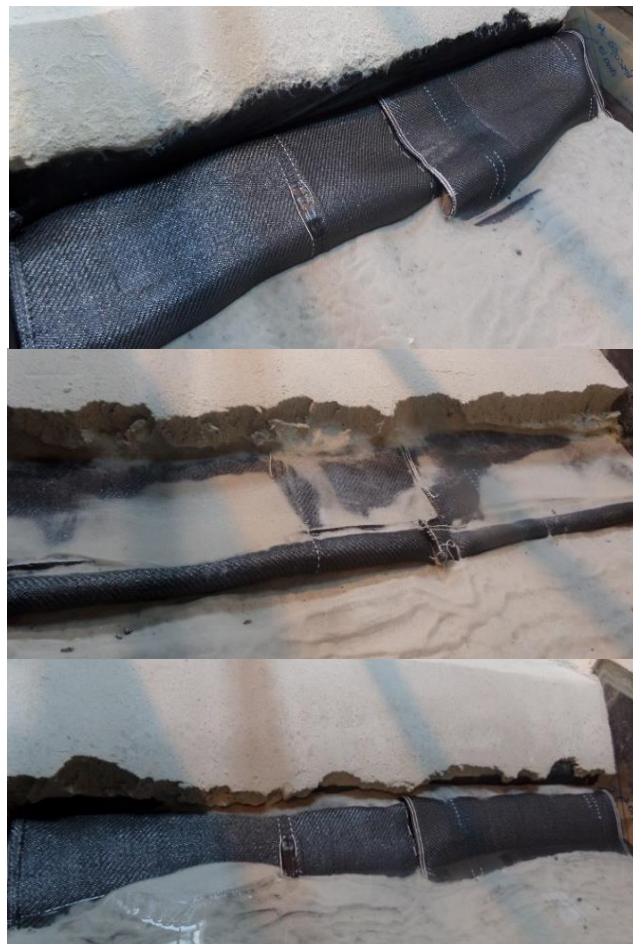
Figura 6.4. Fenómenos erosivos nos modelos, com profundidades do tubo de ancoragem relativamente ao cilindro de geossintéticos de 1 m (modelo P1.SB), 0 m (modelo P1.SC) e 2 m (modelo P1.SE), respetivamente de cima para baixo.

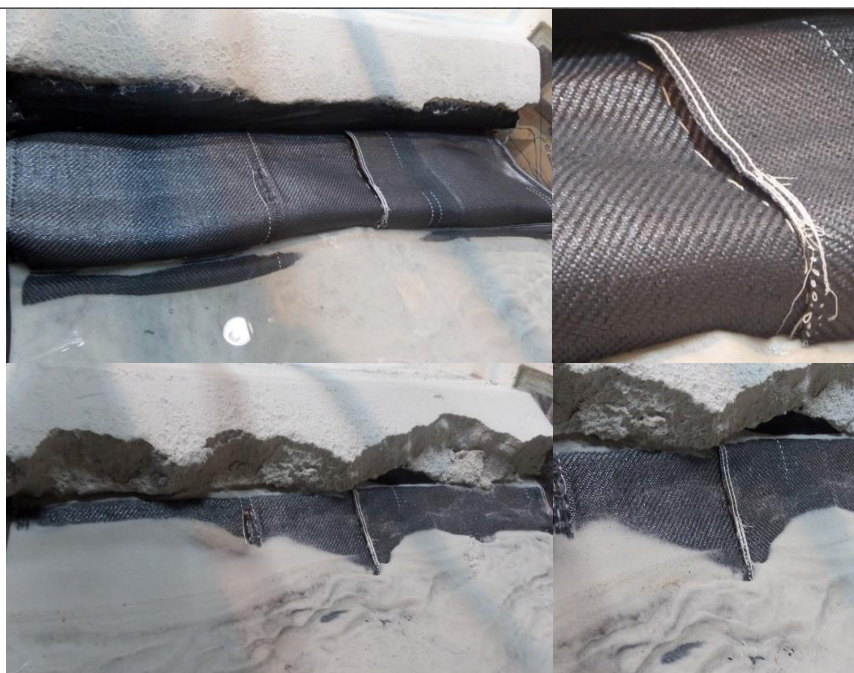
Figura 6.5. Fenómenos erosivos no modelo com talude de recobrimento de inclinação 11V:12H, modelo P1.SB, (em cima) e 7V:17H, modelo P1.SD (em baixo).

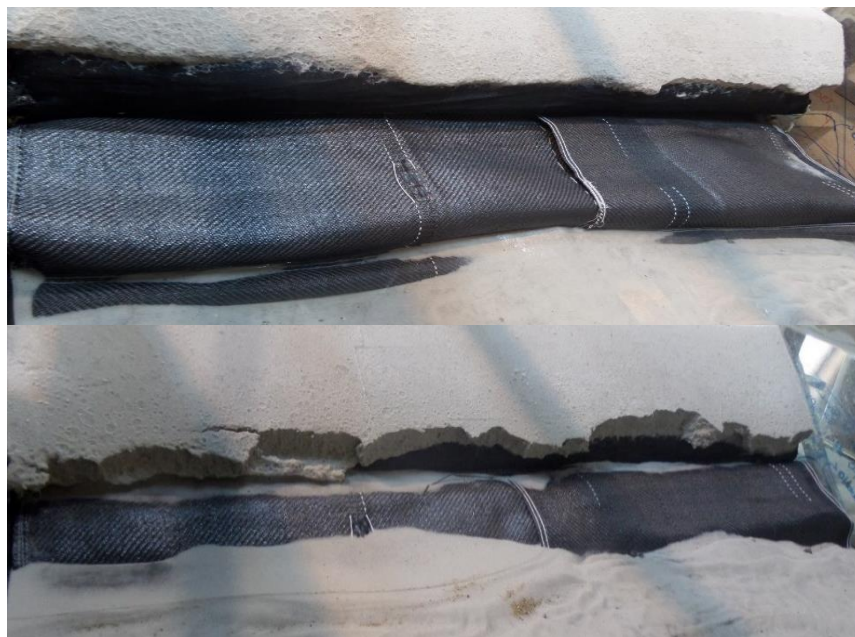
Figura 6.6. Fenómenos erosivos no modelo com comprimento da tela em planta, no protótipo, de 3 m, e 6m. Respetivamente, modelo P1.SB, (em cima) e modelo P1.SF, (em baixo).

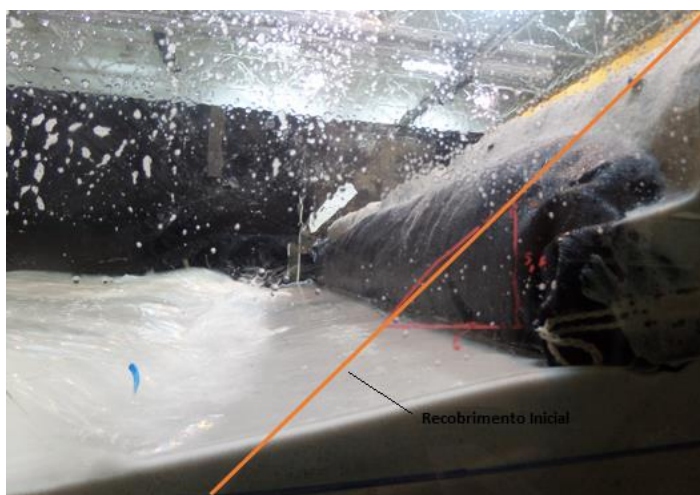
Na figura D.3 apresenta-se em pormenor a zona junto ao cilindro. O triângulo desenhado no vidro a vermelho corresponde à inclinação do talude inicial e serve como guia relativamente à posição do recobrimento no início dos ensaios. A partir deste traçou-se a linha laranja para servir de meio de comparação. Como se pode verificar ocorreu uma perda muito significativa de areia de recobrimento, e também ao nível da base de fundação do cilindro, embora em pequena quantidade.

Figura D.3. Pormenor da zona junto ao cilindro ao fim de 5 min.

Na zona junto ao cilindro verifica-se uma perda de areia que acaba por se depositar a barlamar do canal, havendo assim fenómenos de erosão nas zonas próximas do cilindro e acreção a barlamar do canal.

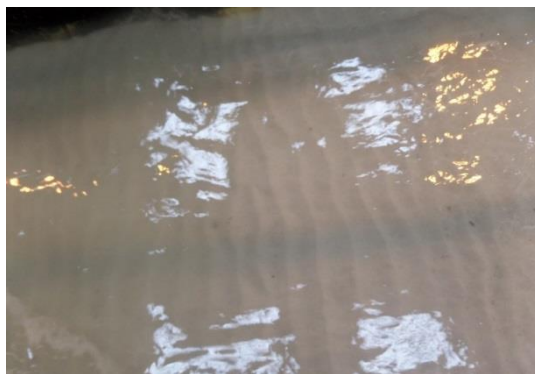
Ao nível das rugosidades não se verificaram alterações significativas. De notar que através da figura D.7, que representa as mesmas em planta, é visível que as mesmas se apresentam em alinhamentos retilíneos ao longo da largura do canal. Isto comprova a hipótese inicial de que os fenómenos seriam predominantemente bidimensionais.

Figura D.7. Pormenor da orientação das micro-rugosidades ao fim de 10 min.

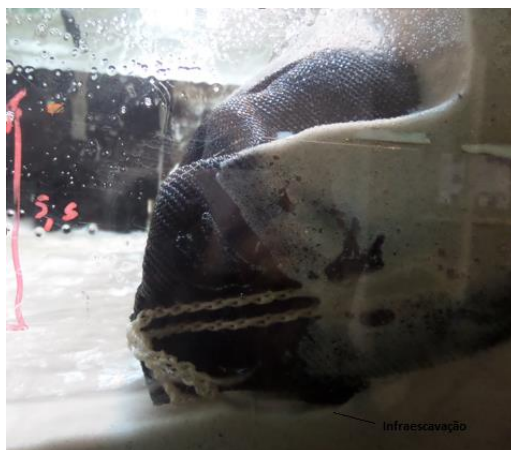
Neste instante, para além da contínua perda de areia de recobrimento, começa a verificar-se o fenómeno de infraescavação na base do cilindro como se pode ver através da figura D.8.

Figura D.8. Pormenor da infraescavação na base do cilindro ao fim de 15 min.

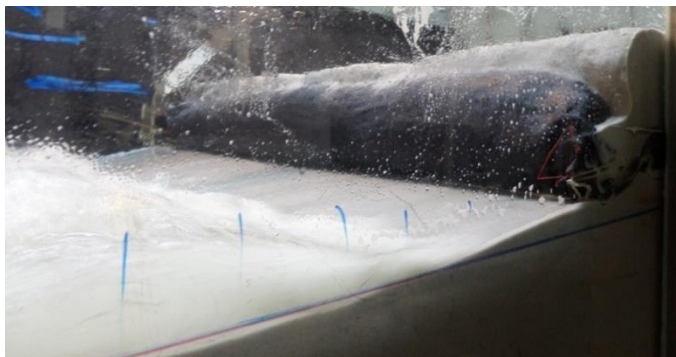
A zona do perfil dos fundos próxima do cilindro, ilustrada na figura D.9 está notoriamente com menos areia que o verificado ao fim de 5 min.

Figura D.9. Erosões notórias nos fundos próximos do cilindro ao fim de 15 min.
